### RELATÓRIO FINAL DO PROCESSO ADMINISTRATIVO DE CONTRATAÇÃO/LICITAÇÃO 02/2019

### RELATÓRIO TÉCNICO DE FISCALIZAÇÃO

R-003/08082019 – TRECHO MARICOTA

Obra: Pavimentação asfáltica, meios-fios pré-moldados completamente instalado e aterrado/calçado com a sarjeta para drenagem pluvial, referente ao Trecho da Estrada Vicinal de denominado Maricota (Várzea do Solar II) em Capim Branco/MG, sentido Hotel Tucano.

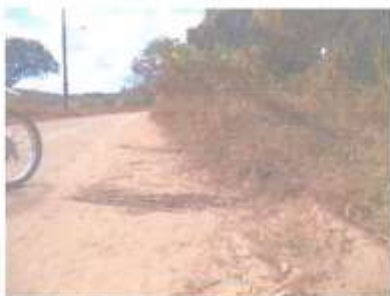
Foto 1 – Base do acostamento

- Reconstituição da base, pois, devido ao tráfego de veículos na via, houve perda de material (cascalho), gerando imperfeições (buracos) em grande parte do trecho da Maricota.

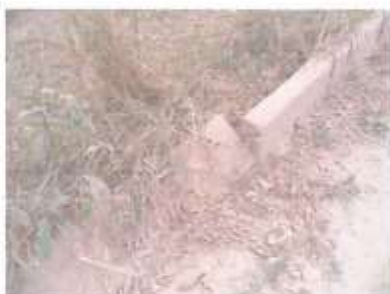
Foto 3 – Tombamento com o tempo

- Recomposição e reestruturação dos meios-fios, pois, houve tombamento de alguns devido ao tempo/chuvas, por batida de veículos e até mesmo por vandalismo.

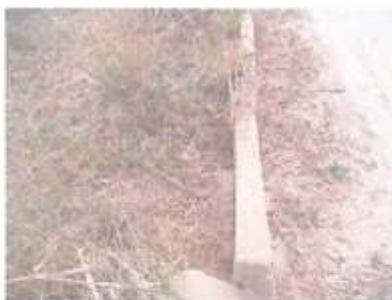
Foto 5 - Falta de escoramento dos meios-fios

- Falta de escoramento dos meios-fios na parte traseira, causando assim, o tombamento das guias.

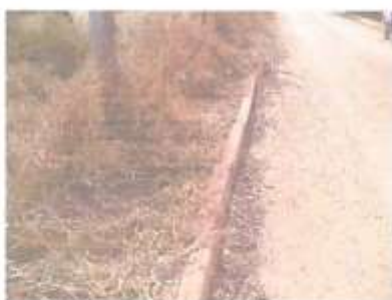
Foto 7 - Sarjeta seria executada no final da obra

- Devido a não conclusão da pavimentação asfáltica, não foram executadas as sarjetas, em nenhuma parte do trecho da Maricota (Várzea do Solar II).

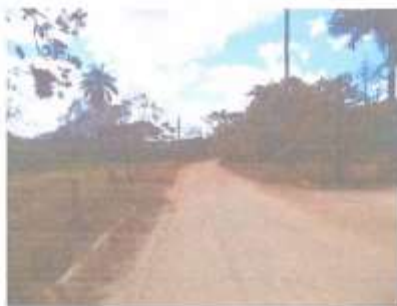
Foto 9 – Ondulações na via

- E a pavimentação asfáltica, não foi executada em nenhuma parte do trecho da Maricota (Várzea do Solar II), causando várias ondulações (as chamadas costelas).

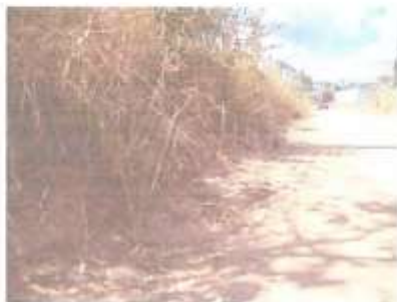
Foto 9 – Limpeza de capina

- Limpeza que deverá ser refeita para execução de todo o serviço da via.

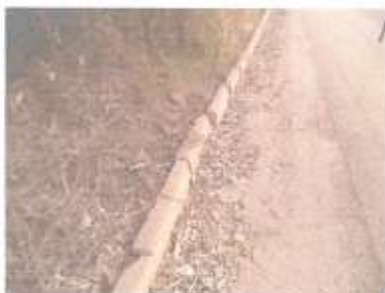
Foto 1 – Base do acostamento

- Reconstituição da base, pois, devido ao tráfego de veículos na via, houve perda de material (cascalho), gerando imperfeições (buracos) em grande parte do trecho I.

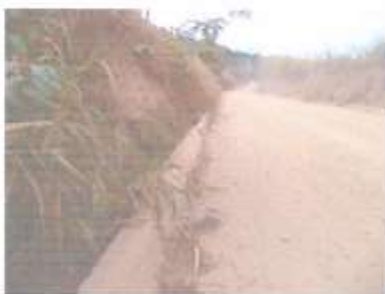
Foto 3 – Tombamento com o tempo

- Recomposição e reestruturação dos meios-fios, pois, houve tombamento de alguns devido ao tempo/chuvas, por batida de veículos e até mesmo por vandalismo.

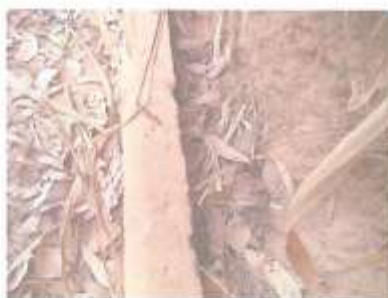
Foto 5 – Falta de escoramento dos meios-fios

- Falta de escoramento dos meios-fios na parte traseira, causando assim, o tombamento das guias.

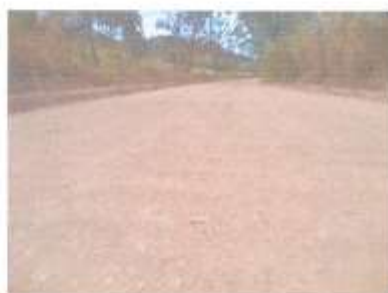
Foto 7 – Sarjeta seria executada no final da obra

- Devido a não conclusão da pavimentação asfáltica, não foram executadas as sarjetas, em nenhuma parte do trecho I.

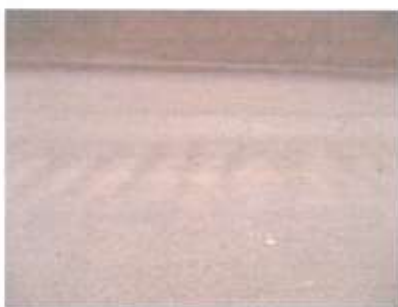
Foto 9 – Ondulações na via

- E a pavimentação asfáltica, não foi executada em nenhuma parte do trecho I, causando várias ondulações (as chamadas costelas)

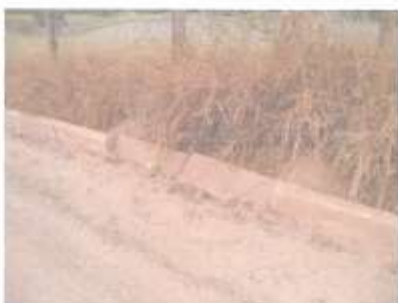
Foto 11 – Limpeza de capins

- Limpeza que deverá ser refeita para execução de todo o serviço da via.

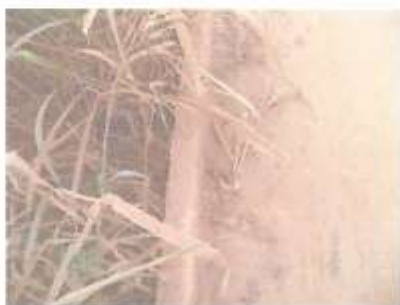
Foto 5 – Falta de escoramento dos meios-fios

- Falta de escoramento dos meios-fios na parte traseira, causando assim, o tombamento das guias.

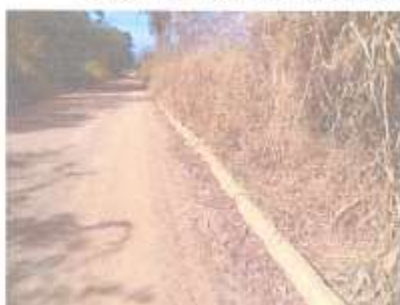
Foto 7 – Sarjeta seria executada no final da obra

- Devido a não conclusão da pavimentação asfáltica, não foram executadas as sarjetas, em nenhuma parte do trecho2.

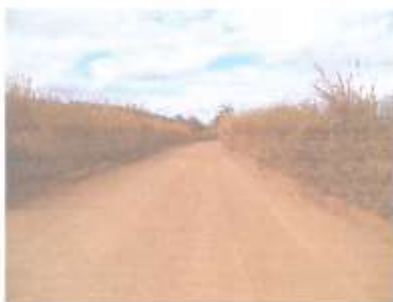
Foto 9 – Ondulações na via

- E a pavimentação asfáltica, não foi executada em nenhuma parte do trecho I, causando várias ondulações (as chamadas costelas).

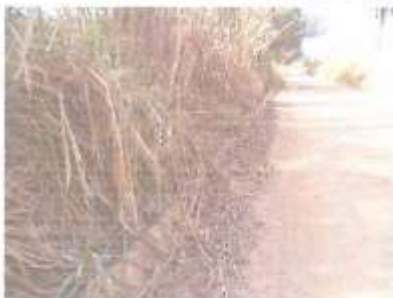
Foto 11 – Limpeza de capina

- Limpeza que deverá ser refeita para execução de todo o serviço da via.
